## ESSOREUSE

FICHE N° 11

Période de fabrication : 1950-1974  
Fabricant : fabricant non renseigné  
Domaines : Procédés industriels  
Sous-domaines :  
Organisme : Université Bordeaux 1  
Ville : Talence  
Modèle :  
Matériaux : Acier, Fonte, Textile

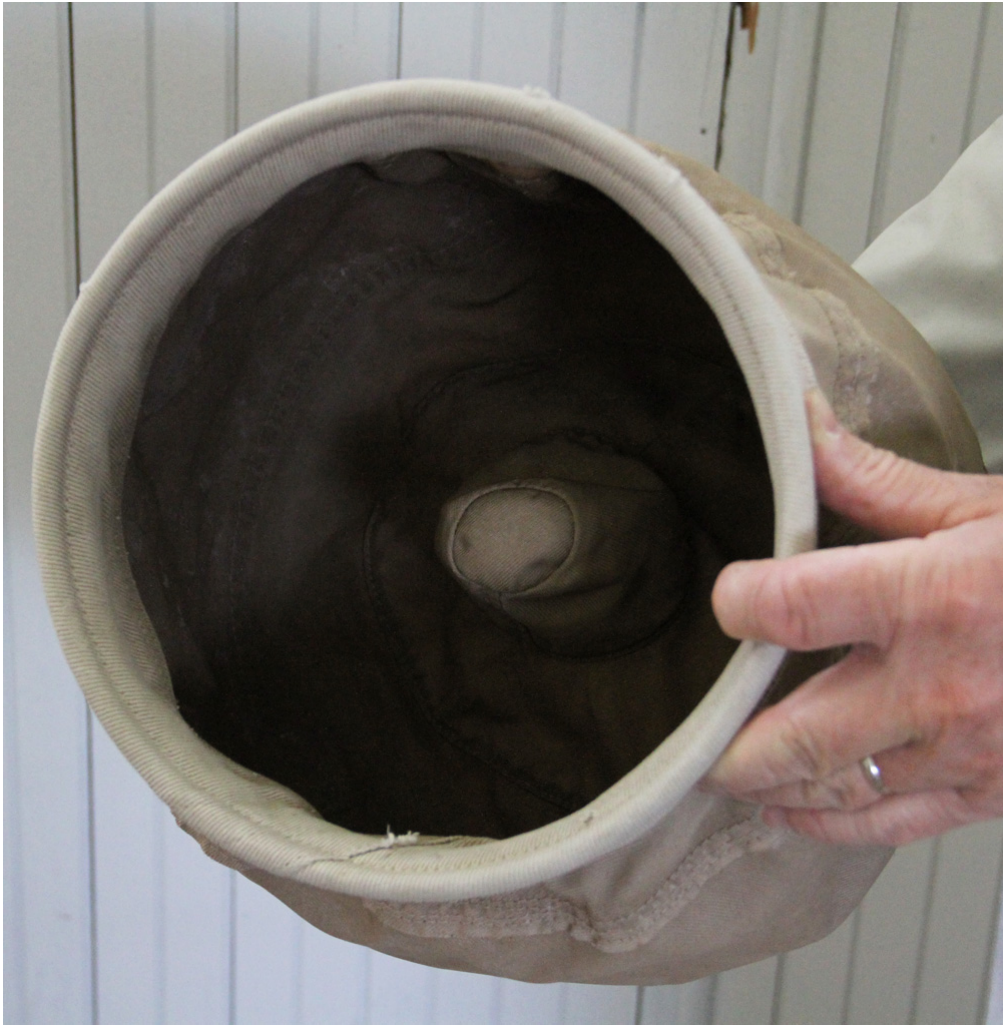
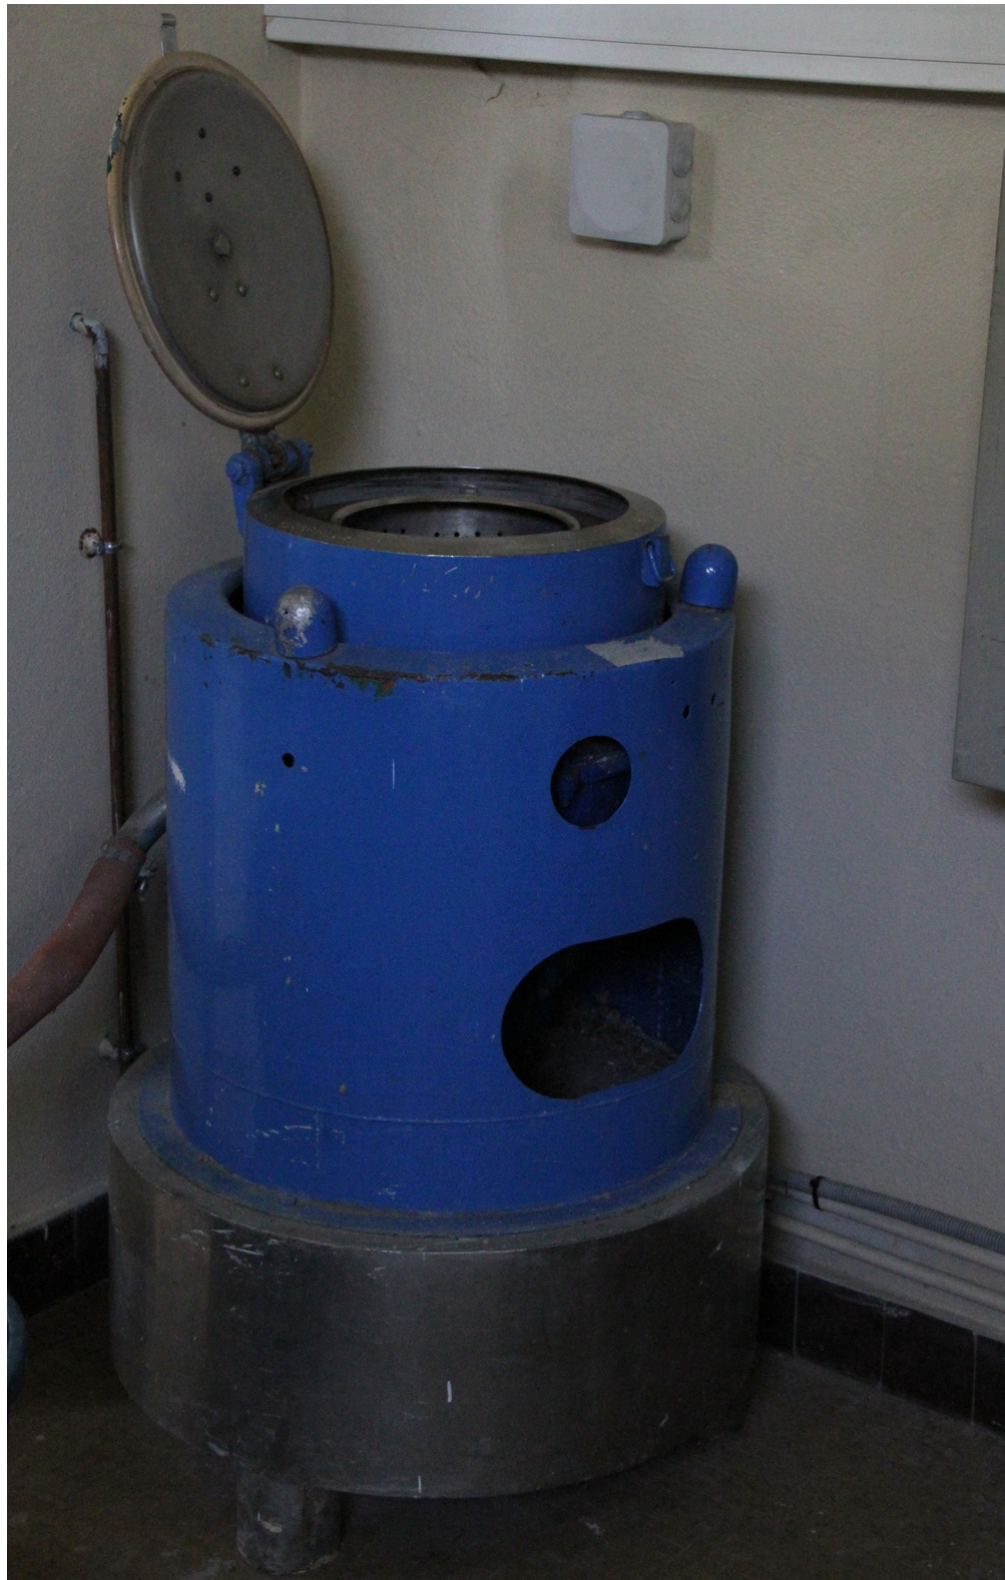
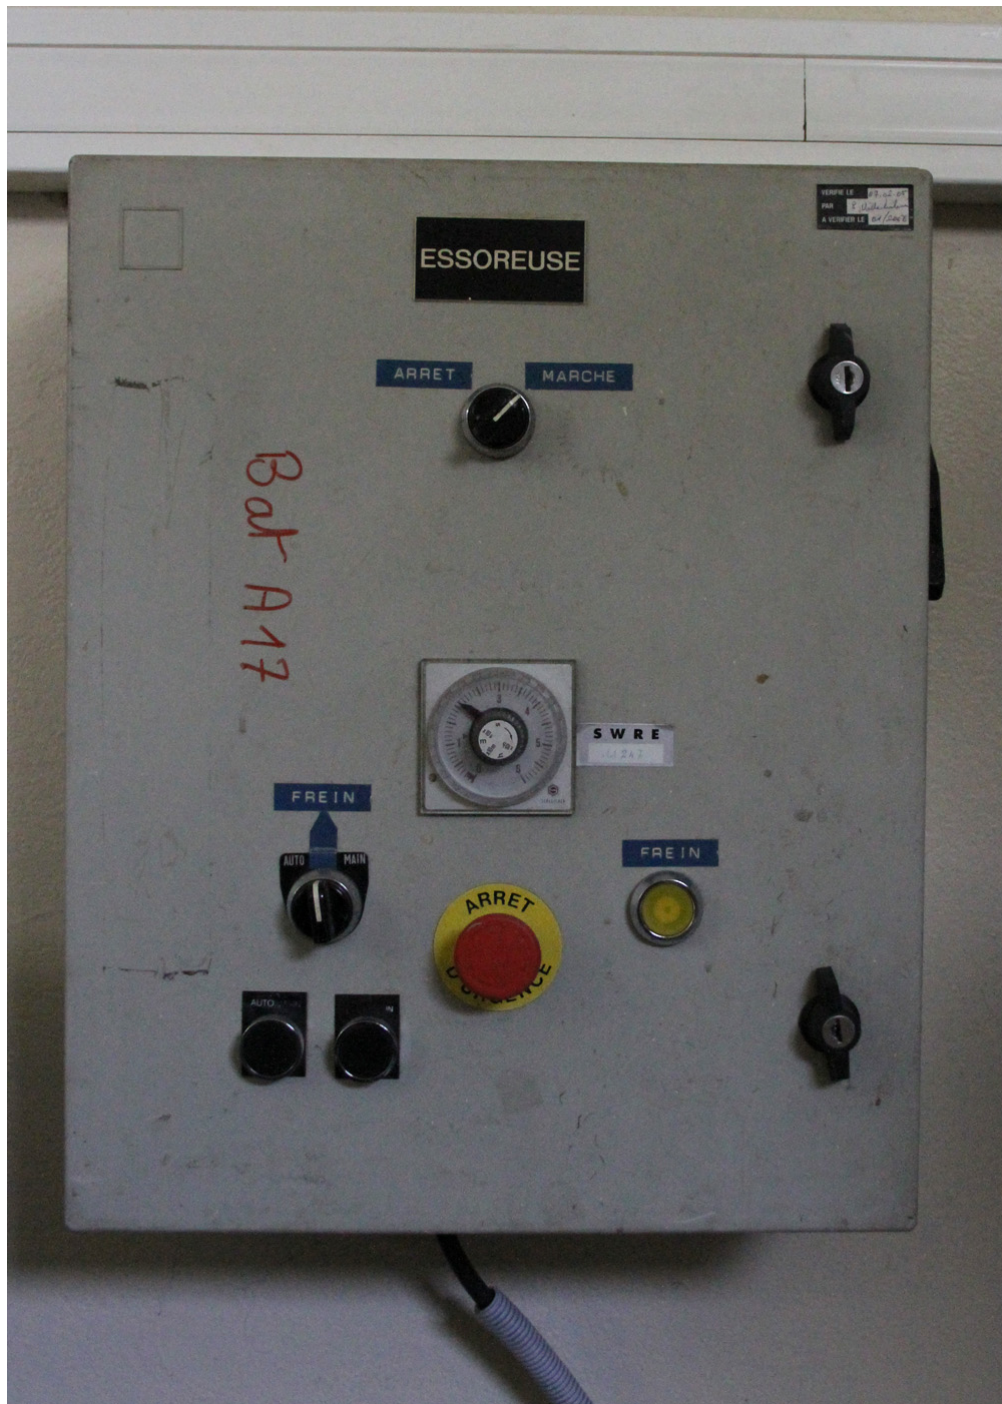
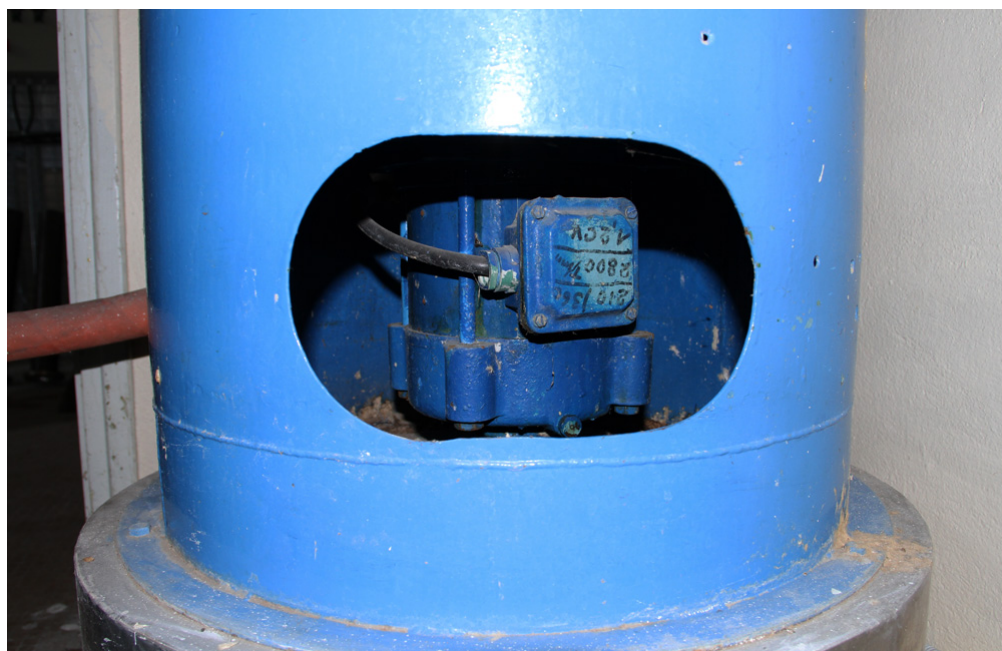
L'essoreuse est vissée sur un socle lesté en fonte, mesurant 60 cm de diamètre et 32,5 cm de hauteur, supporté par trois pieds de 9,5 cm de hauteur.

Le bloc essoreur est un cylindre en acier peint en bleu, de 49 cm de diamètre et de 47,5 cm de hauteur. Il est doté de deux ouvertures dans sa hauteur : une ronde et une ovale, mettant au jour le moteur. Ce dernier tourne à une vitesse maximale de 2 800 tours par minute. La partie supérieure de l'essoreuse est occupée par un panier en acier, qui mesure 29,5 cm de diamètre et environ 18 cm de hauteur. Il est fermé par un couvercle fixé par une charnière. Le centre de la base du panier métallique est vissé sur un axe entraîné par le moteur. L'intérieur du panier est conçu pour recevoir un sac de toile dans lequel est mis la pâte à papier humide. Lors de l'essorage, la force centrifuge provoquée par la mise en rotation du panier par l'axe extrait l'eau de la pâte.

Un tableau de commandes mural permet d'actionner le moteur auquel il est relié par un câble. Il dispose, entre autres, d'une minuterie et d'un frein pour stopper la rotation du panier en fin d'utilisation. Une fois l'essorage terminé, l'eau s'écoule par un tuyau d'évacuation.

L'essoreuse est un appareil servant à la production industrielle de pâte à papier à partir du bois : après différentes étapes de traitement de la pâte dont la dernière est le défibrage, la pâte à papier obtenue contient 70 % d'eau. L'essoreuse permet d'enlever partiellement cette eau et augmente la concentration en fibres de bois de la pâte.
